## Mathenesserlaan 369 Rotterdam

Inspectie gevels en bouwmuren ter beantwoording van de vraag of funderingsonderzoek urgent is.

Augustus 2022

Bouwkundig Adviesbureau Rietdijk B.V.

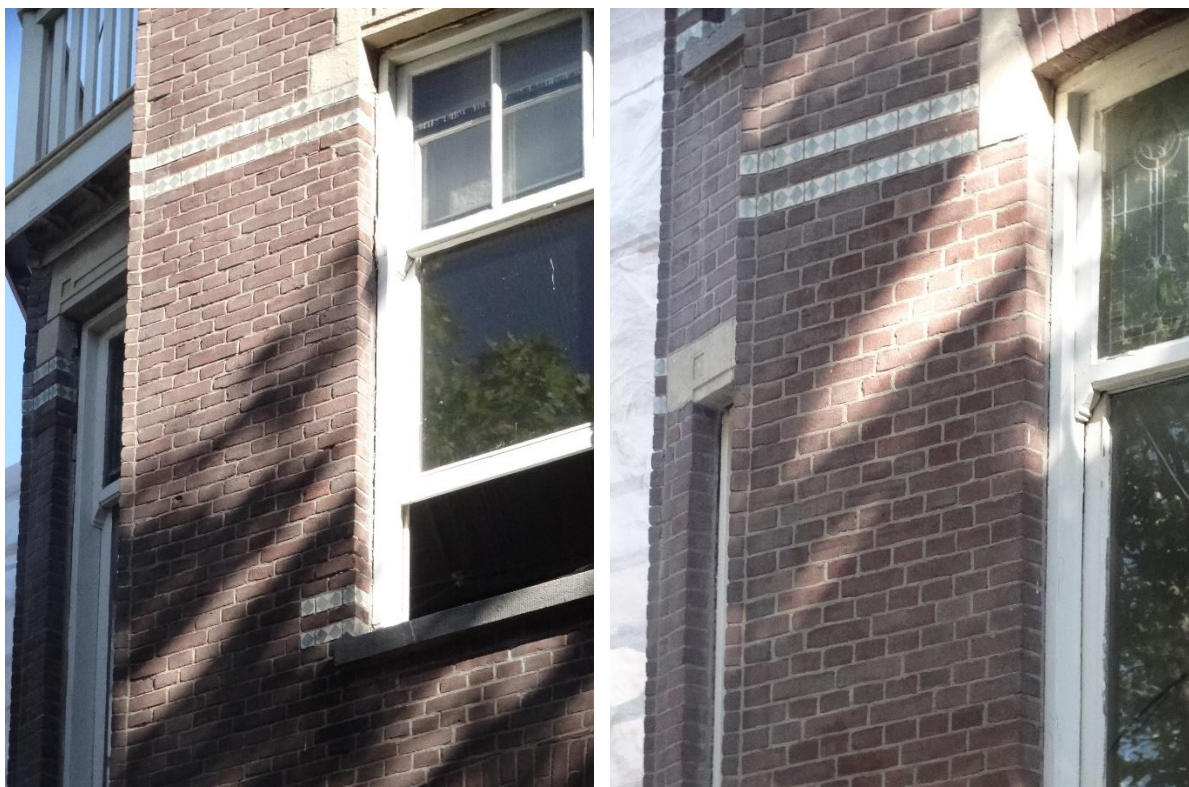
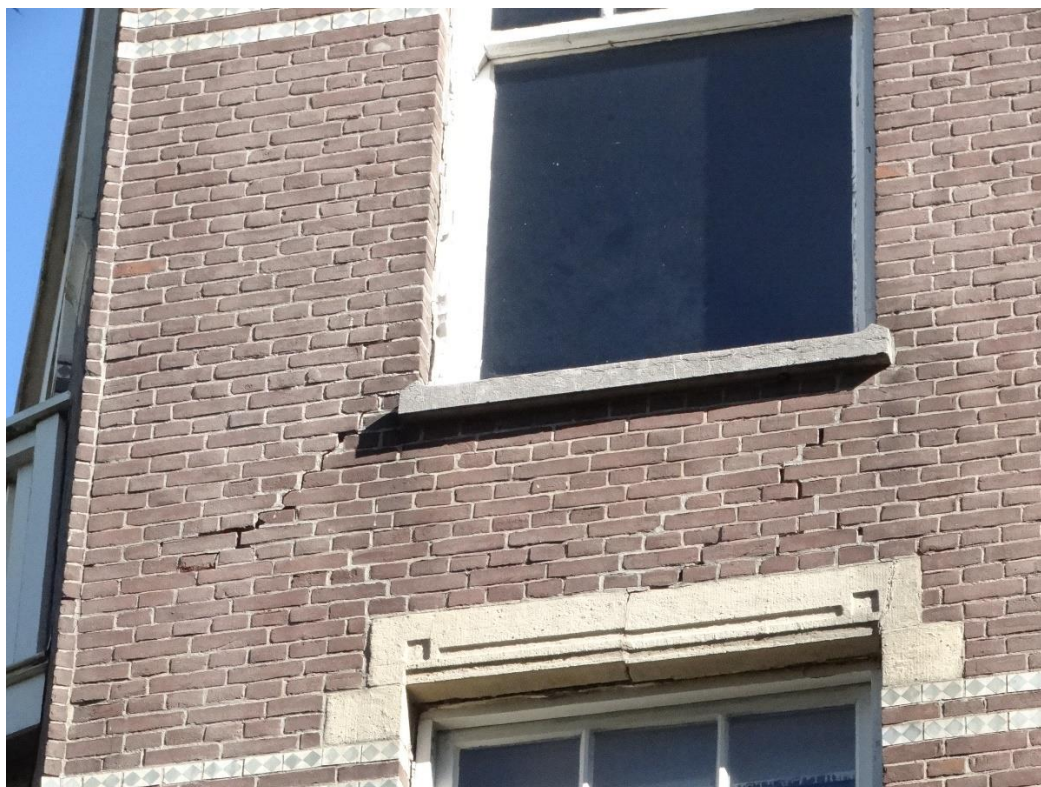
Aan de gevel zijn ten tijde van de inspectie recent enige reparaties uitgevoerd, welke noodzakelijk waren vanwege het staal wat ter plaatse het metselwerk kapot drukte.

Verder dient er nog een reparatie uitgevoerd te worden, wat eveneens de oorzaak is van roestend staalwerk in de gevel waardoor het metselwerk kapot wordt gedrukt.

Voorts zijn er een aantal rollagen boven de raamkozijnen gescheurd, omdat dit rechte rollagen betreft waar het staal boven de rollaag aanwezig is en de rollaag niet draagt.

Scheur als gevolg van roestend staal van stalen balken in de kopgevel en breuk rollaag boven raam als gevolg ontbreken staal.

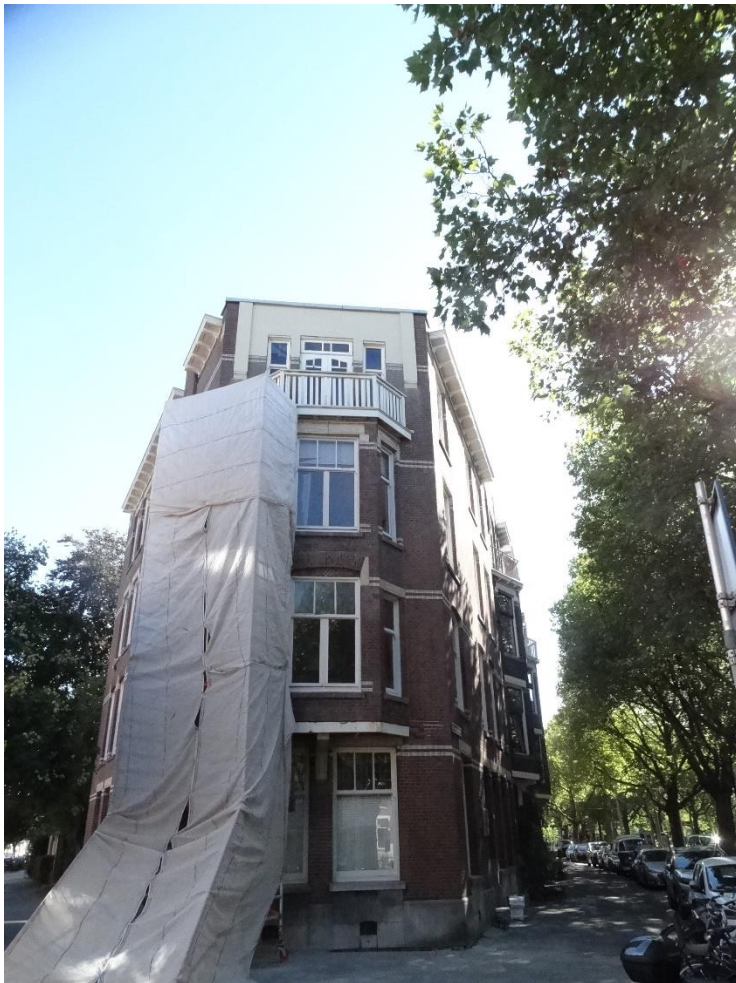
De kopgevel bestaat eveneens uit steens metselwerk, welke is gevoegd met een knipvoeg. Bij de begane grond is het knipwerk intact echter hoger in de gevel is het voegwerk aan het verweren. Aan de gevel wordt ten tijde van de inspectie een reparatie uitgevoerd, welke noodzakelijk waren vanwege het staal wat ter plaatse het metselwerk kapot drukte.

Overzicht foto waarbij men een reparatie uit voert bij de oplegging ter plaatse van het balkon.

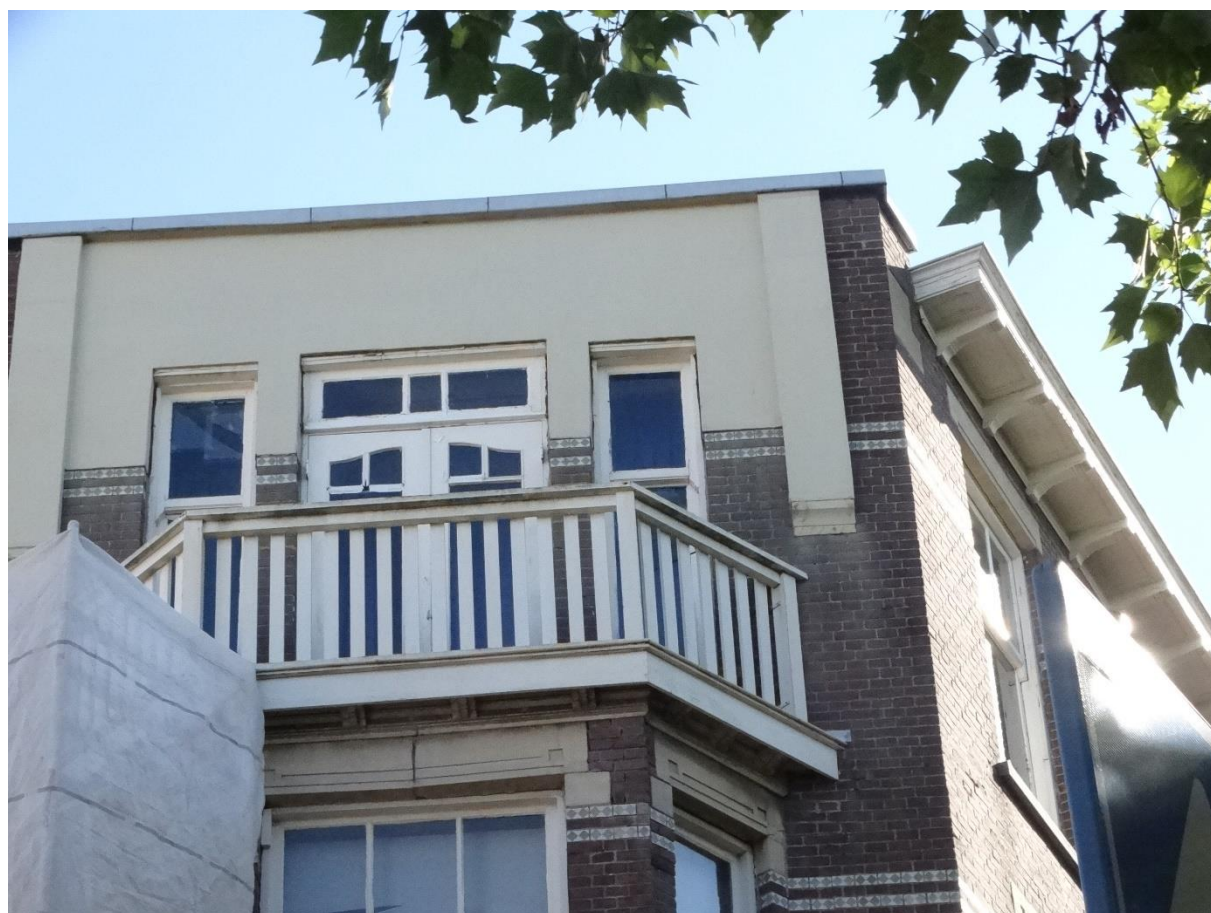
Het bovendeel van de gevel is bepleisterd, maar het is ons niet duidelijk of dit origineel is of dit later is aangebracht om doorslag van de gevel te voorkomen.

Dit stucwerk vertoont geen scheurvorming welke te wijten zou zijn aan zetting.

Bepleisterde deel .

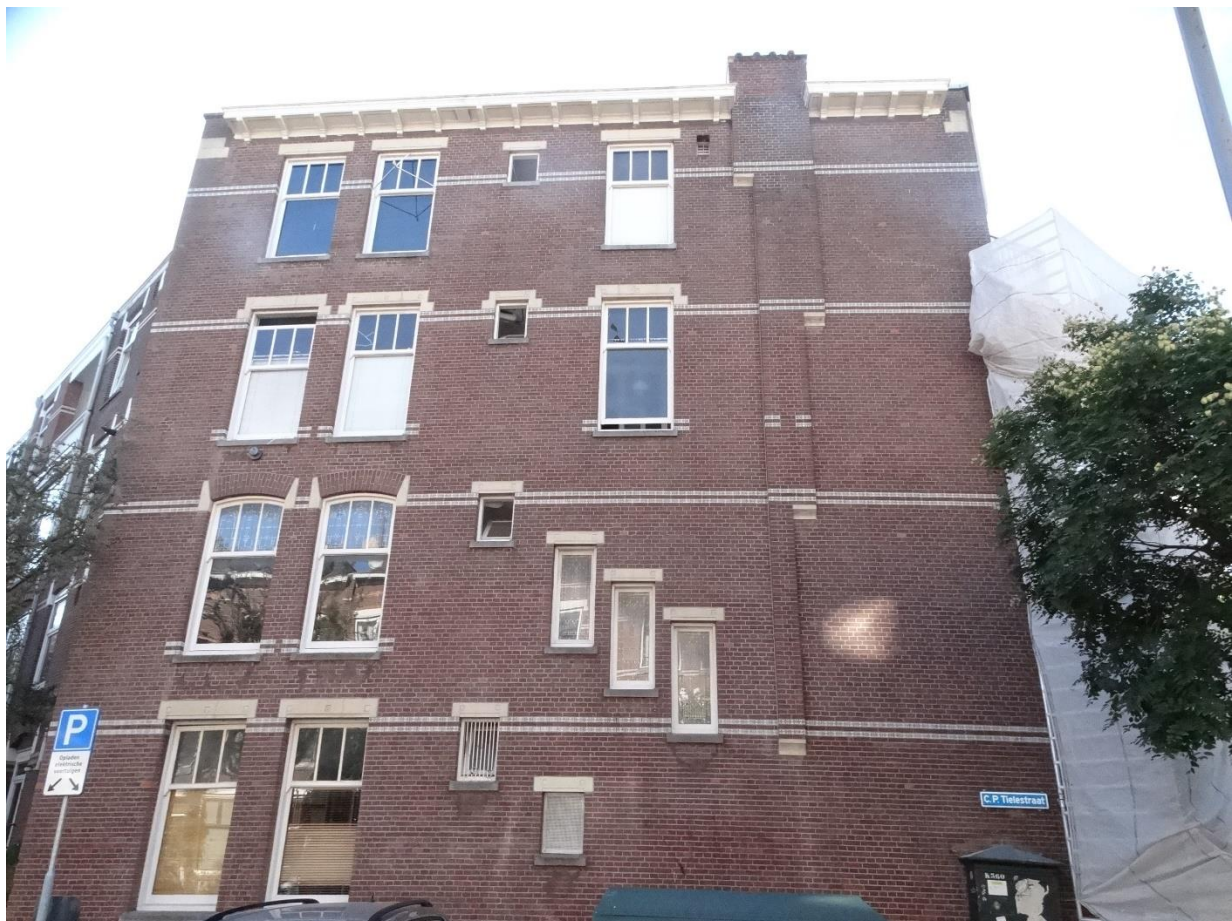
Overzicht foto gevel C.P.Tielestraat.

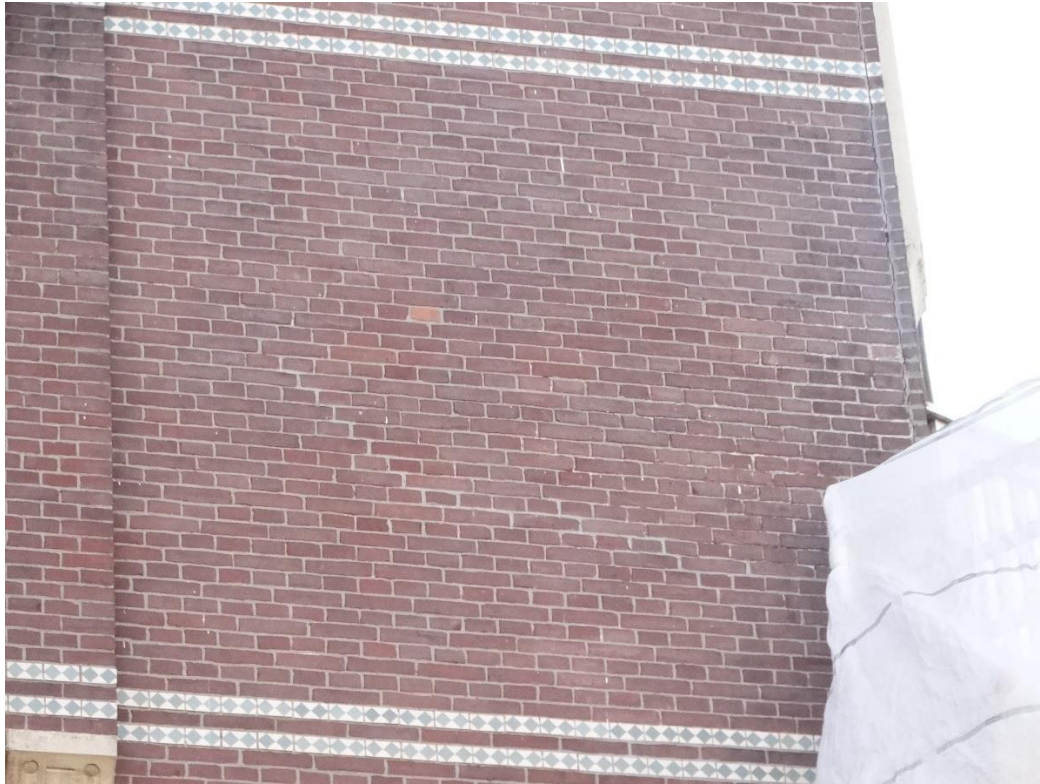
Er is rechts boven in de gevel een trapvoeg gescheurd geweest welke in het verleden een keer is dicht gezet.

Deze scheur bevindt zich op de hoogte van de roestende balken van het balkon.

Dicht gezette scheur vermoedelijk afkomstig uit zijwaartse krachten veroorzaakt door blad roest.

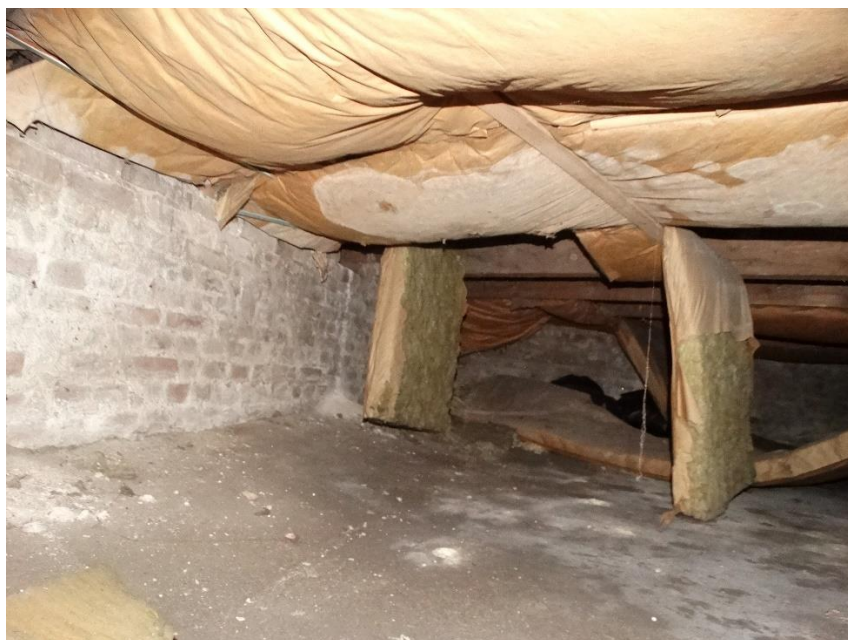
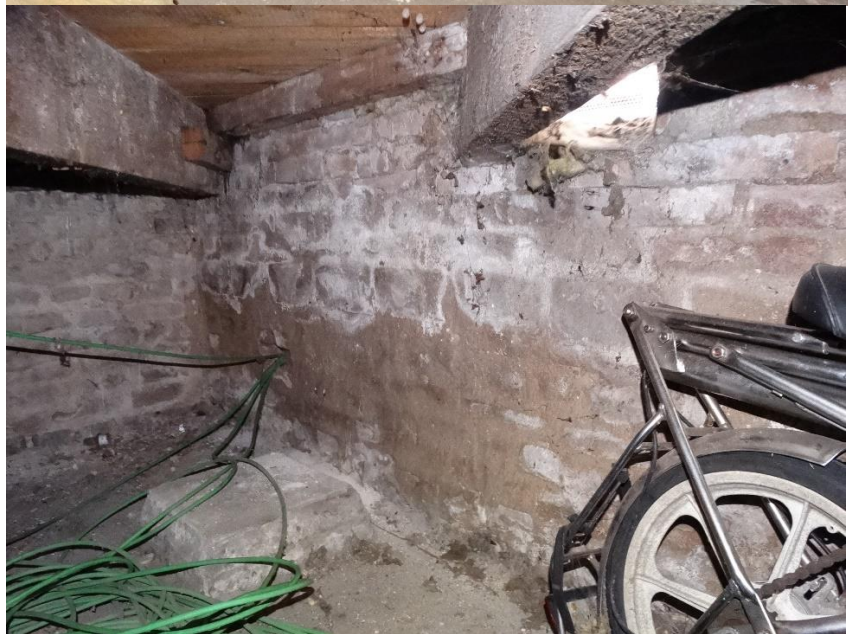
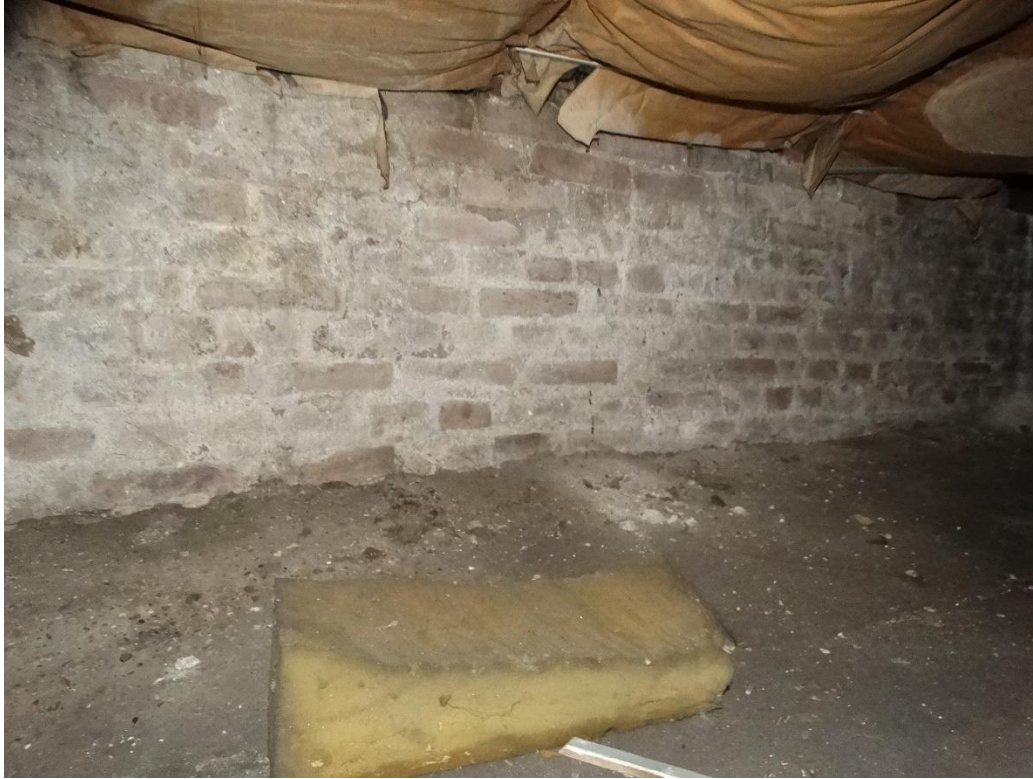
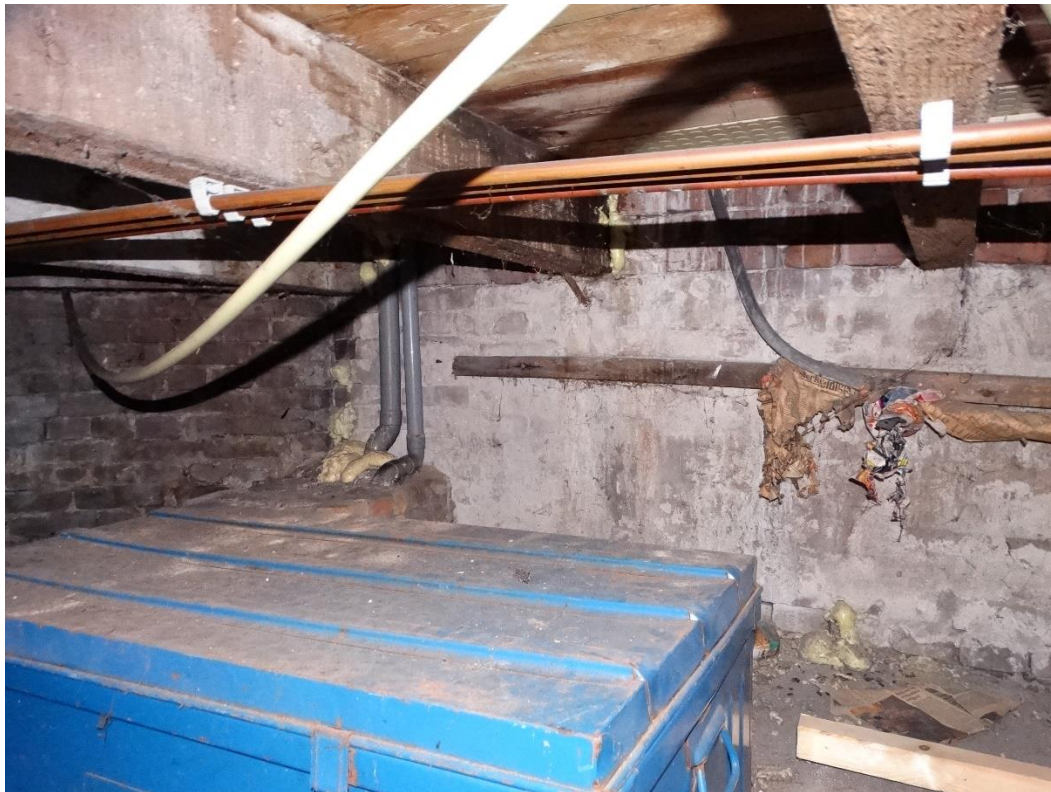
Deze bepleistering is op sommige plaatsen aangetast door vocht.

Er is in de muurdelen **geen** scheurvorming aangetroffen.
