## Mathenesserlaan 369 Rotterdam

Inspectie gevels en bouwmuren ter beantwoording van de vraag of funderingsonderzoek urgent is.

Augustus 2022

Bouwkundig Adviesbureau Rietdijk B.V.

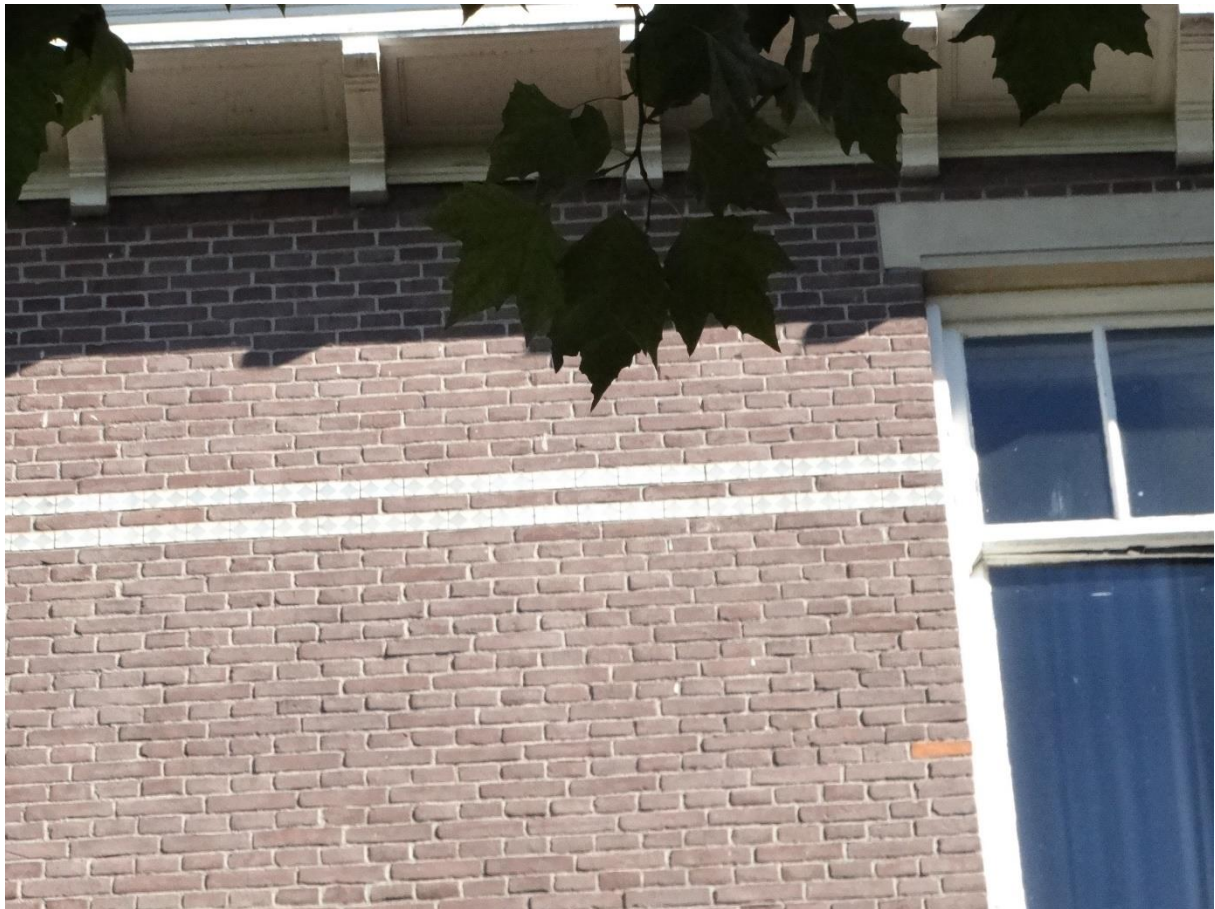
Voorts zijn er een aantal rollagen boven de raamkozijnen gescheurd, omdat dit rechte rollagen betreft waar het staal boven de rollaag aanwezig is en de rollaag niet draagt.

Er is in de gevel **geen** zichtbare scheefstand waar te nemen, ook de hardstenen beplating welke bij zetting vaak als eerste scheurt is nog gaaf, met uitzondering van plekken waar de roestvorming van de roosters wat scheurvorming veroorzaakt.

Scheur als gevolg van roestend staal van stalen balken in de kopgevel en breuk rollaag boven raam als gevolg ontbreken staal.

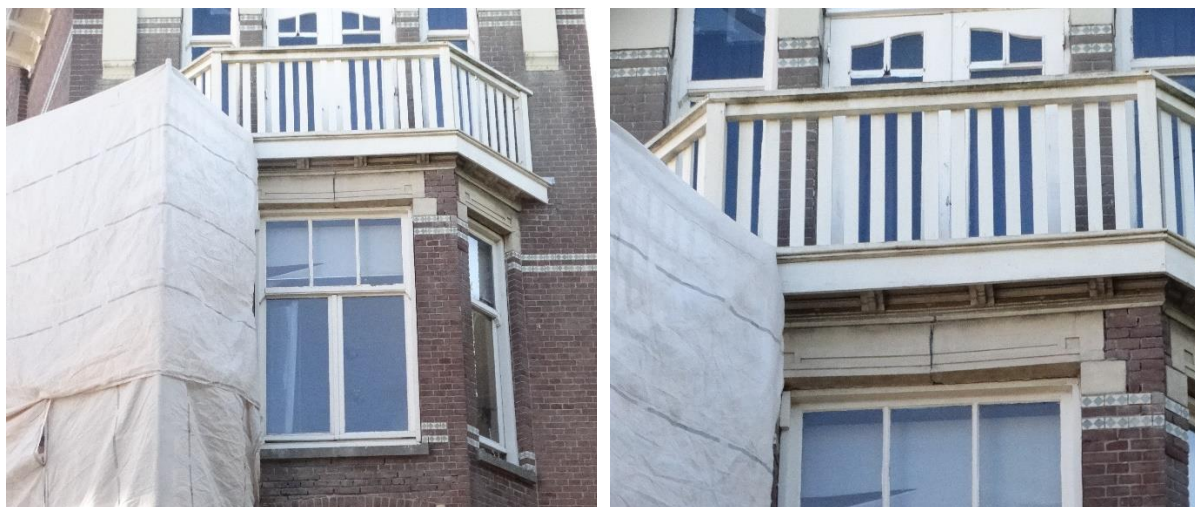
Dit stucwerk vertoont geen scheurvorming welke te wijten zou zijn aan zetting.

Bepleisterde deel .

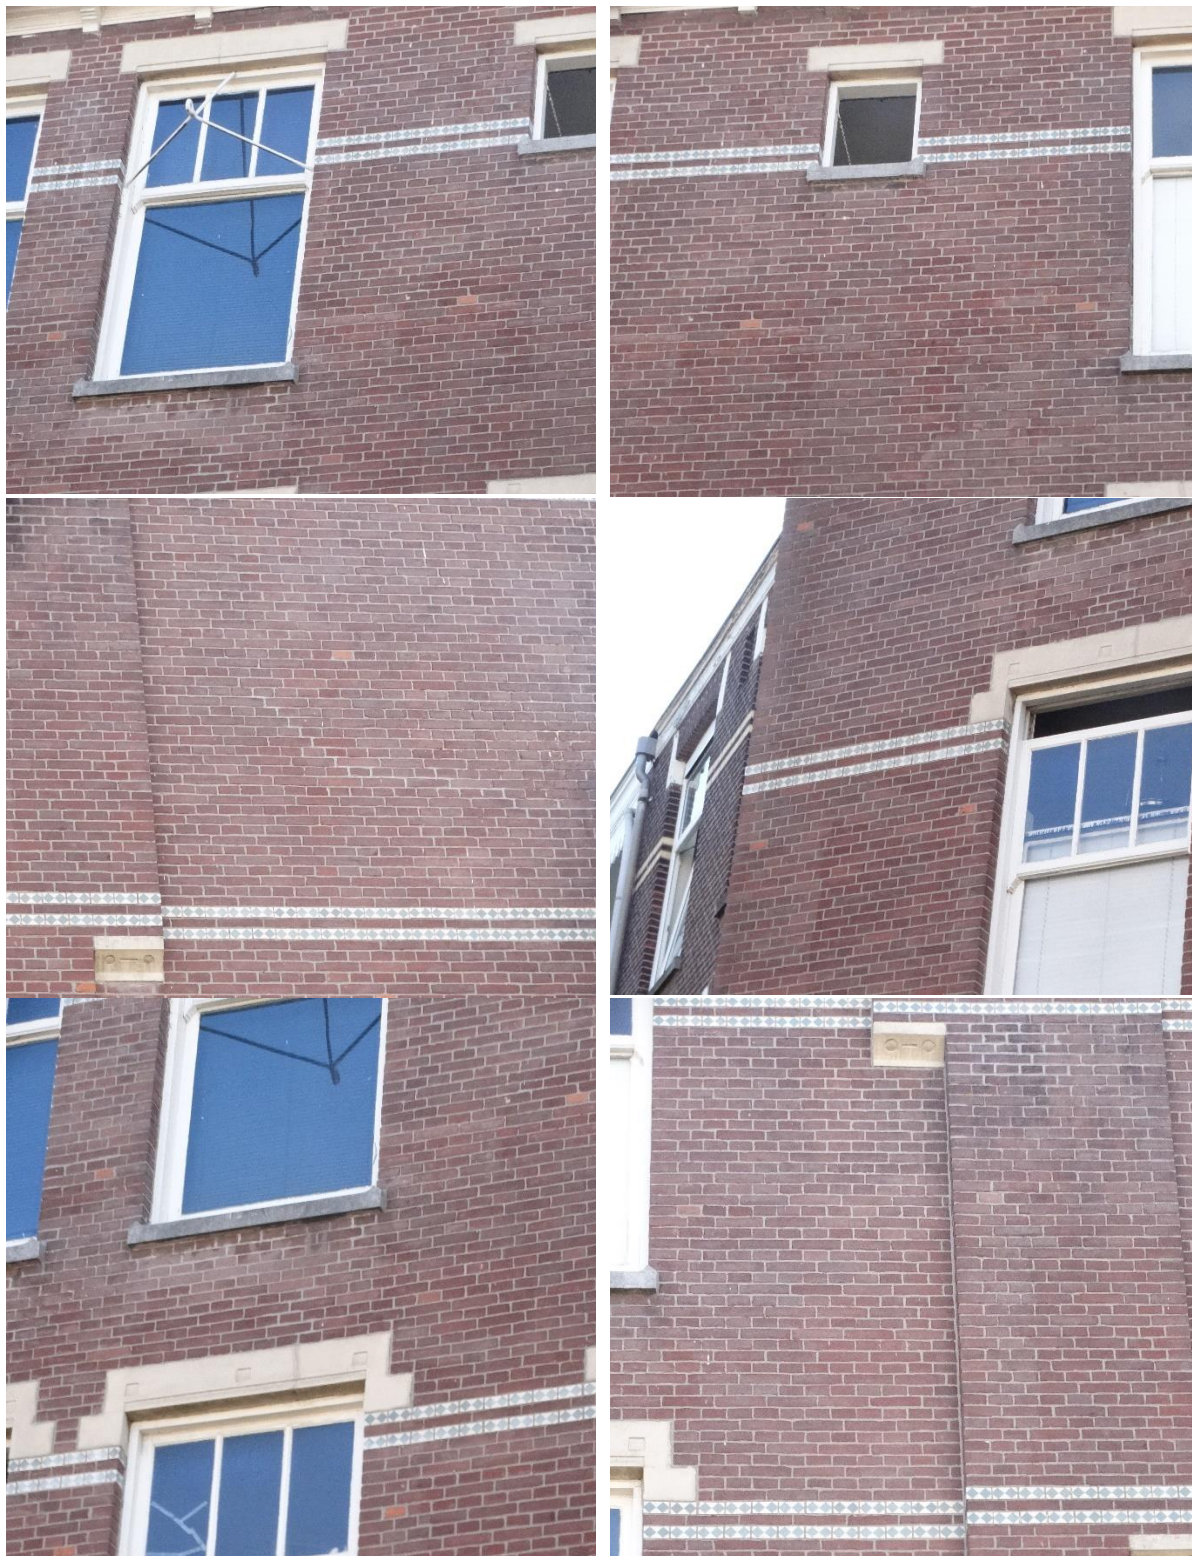
Overzicht foto gevel C.P.Tielestraat.

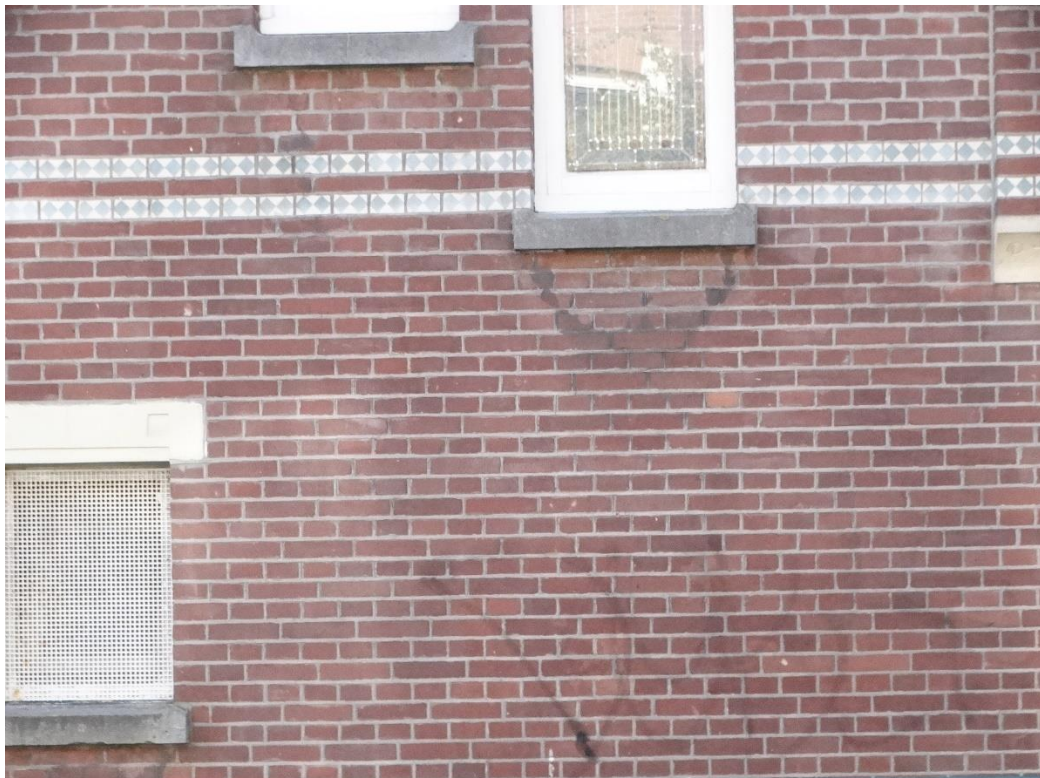
Er is rechts boven in de gevel een trapvoeg gescheurd geweest welke in het verleden een keer is dicht gezet.

Deze scheur bevindt zich op de hoogte van de roestende balken van het balkon.

Dicht gezette scheur vermoedelijk afkomstig uit zijwaartse krachten veroorzaakt door blad roest.

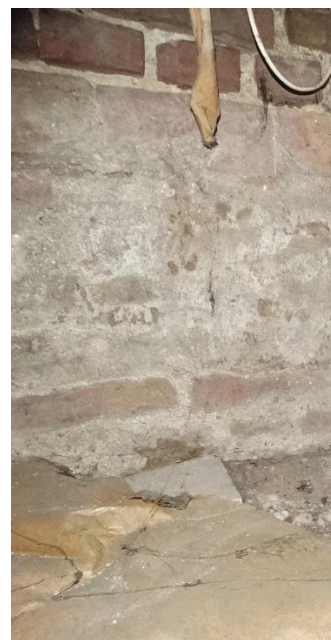
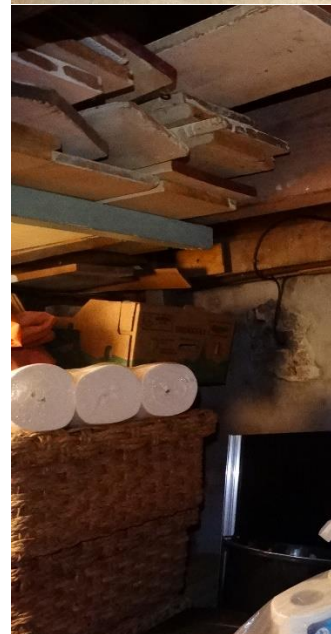
Deze bepleistering is op sommige plaatsen aangetast door vocht.

Er is in de muurdelen **geen** scheurvorming aangetroffen.
